**Gärtnereiareal Chutzenstrasse 6,
Bremgarten b. Bern**

**Untersuchung Belastung im
Boden und im Untergrund**

Bern, 18. Januar 2023, rev. 19. Januar 2023
MH/BR/rj 13422B230118

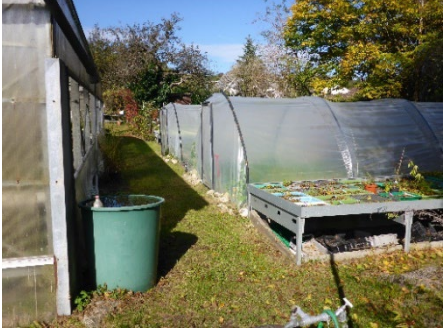
Probe	Datum Entnahme / Probenehmer	Bemerkungen	Abbildung
FS1	18.10.2022 / MH	<ul style="list-style-type: none"> - Kies, sandig, siltig, dunkelbraun - 0 – 1 Gew. % Ziegelbruchstücke - Künstlich geschütteter Boden (Kiesfraktion sehr homogen)

- In den Proben FS1 und FS2 wurde eine Durchmischung mit Fremdbestandteilen (Ziegelsteinbruchstücke) sowie bei FS1 sortierter Kies angetroffen. Daraus wird geschlossen, dass in diesen Bereichen der Boden mindestens oberflächennah anthropogen verändert oder allenfalls auch zugeführt wurde.

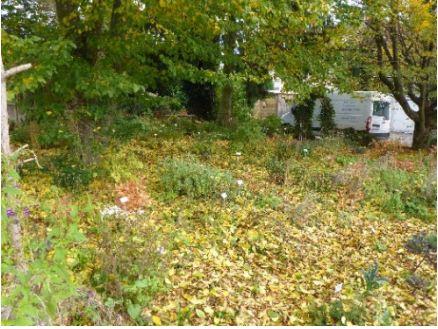
FS2	18.10.2022 / MH	<ul style="list-style-type: none"> - Sand, stark siltig, schwach kiesig, dunkelbraun - Probenahme neben kleinen Wegen - Ca. 1 Gew. % Ziegelbruchstücke 	 
FS3	18.10.2022 / MH	<ul style="list-style-type: none"> - Sand, siltig, dunkelbraun - Probenahme um Baum herum - 1 Stück Blähton in Probe

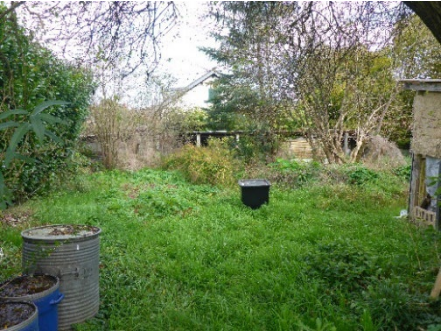
FS4	18.10.2022 / MH	<ul style="list-style-type: none"> - Sand, siltig, schwach kiesig, dunkelbraun - Keine Fremdbestandteile in Probe

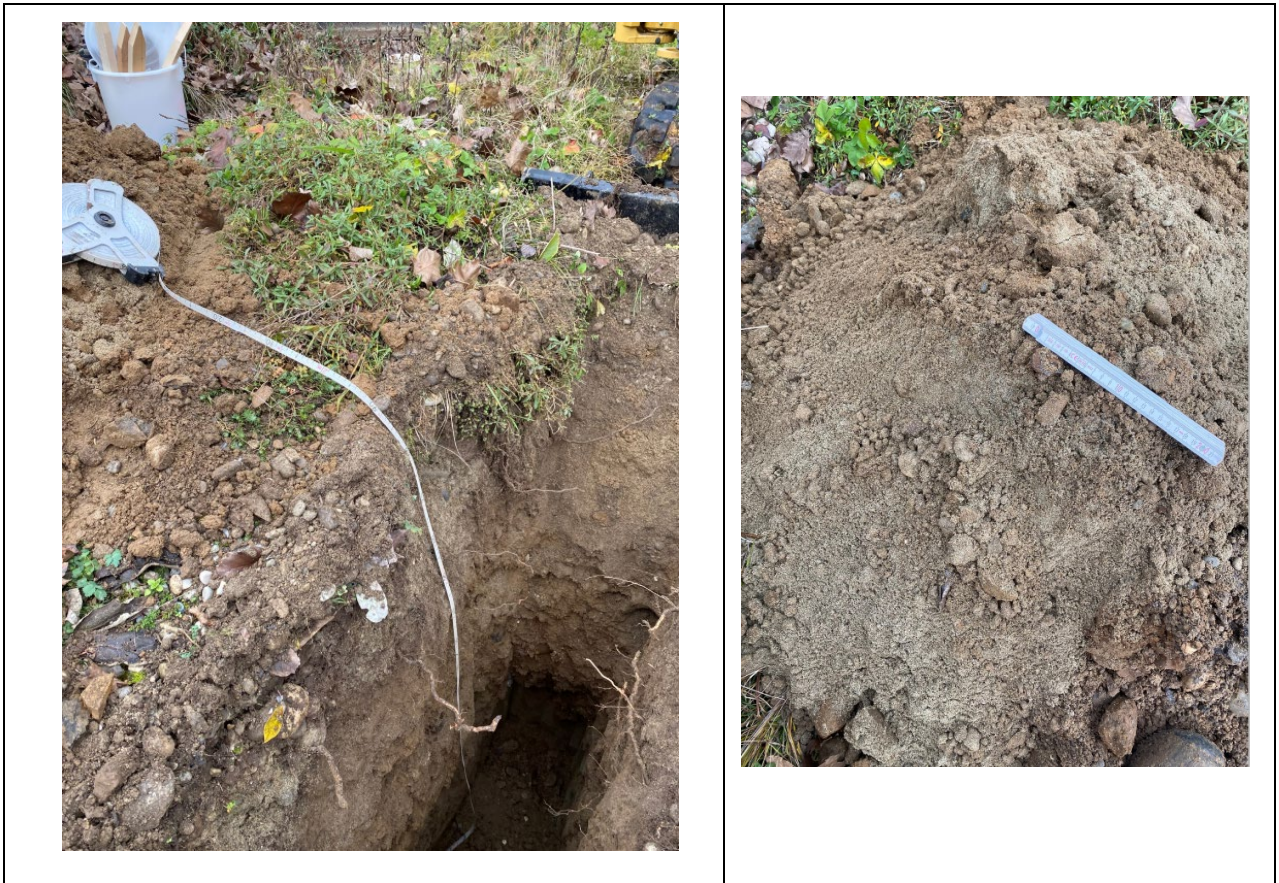
Baggerschlitz BS2/22 (Auftrag Nr. 13422)			
Datum: 16.12.2022		Koordinaten: 2'599'914.1, 1'202'786.4	Höhe: ca. 521.1 m ü. M.
Aufnahme: N. Brand MSc Geograph			
Tiefe [m]	Beschreibung	Geologische Interpretation	Feststoffproben
0.0 – 0.40	Sand, leicht kiesig, siltig, hellbraun	Ober- und Unterboden	
0.40 – 1.20	Sand, kiesig, siltig, hellbraun, ab 0.8 m zunehmend steinig bis dmax = 18 cm, Block bis dmax = 39 cm	Moräne	FS2.1 (0.4 – 1.0 m)
1.20 – 1.90	Sand, kiesig		FS2.2

Bemerkungen: Baggerschlitz stabil, keine Wasserzutritte

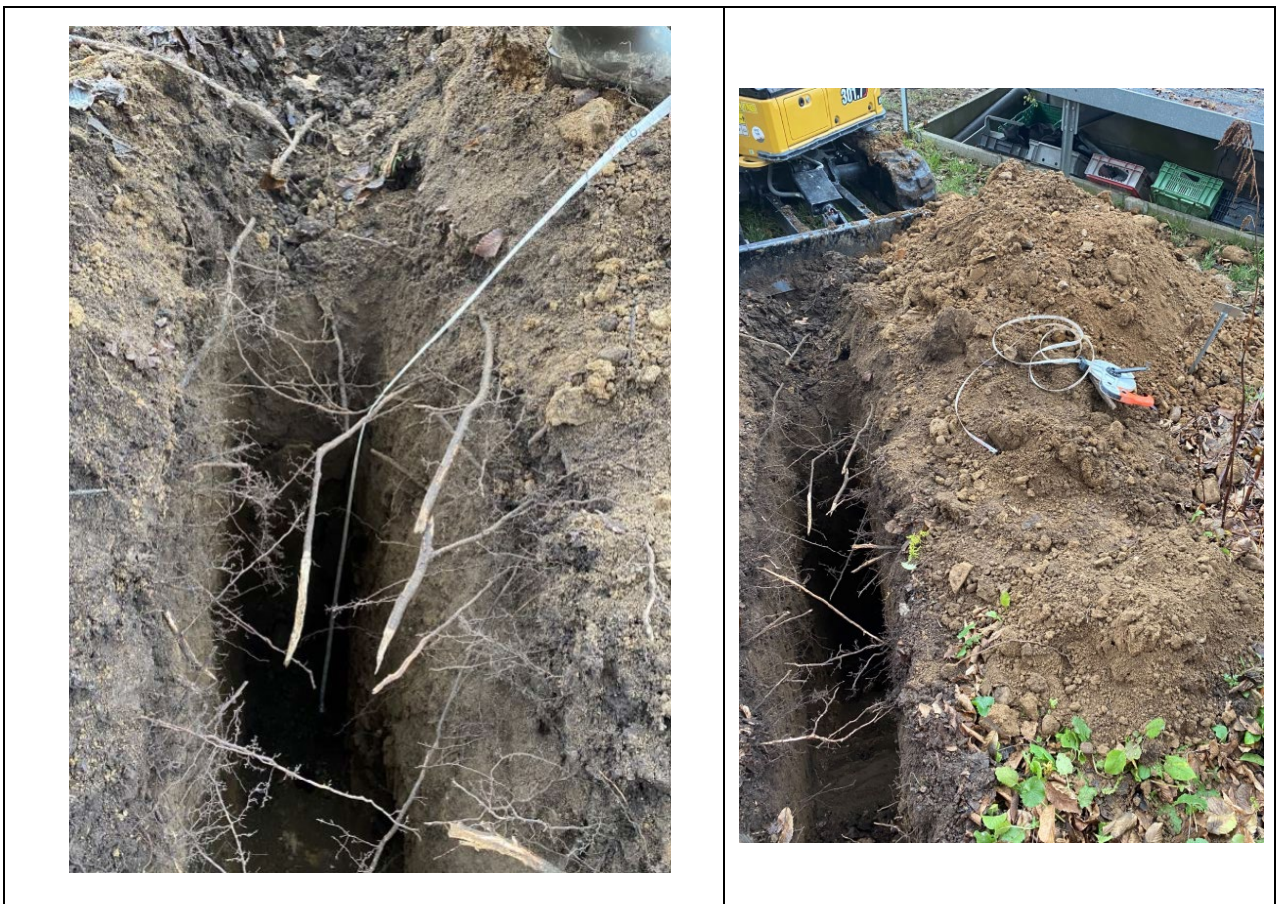
Baggerschlitz BS3/22 (Auftrag Nr. 13422)			
Datum: 16.12.2022		Koordinaten: 2'599'920.6, 1'202'807.6	Höhe: ca. 521.3 m ü. M.
Aufnahme: N. Brand MSc Geograph			
Tiefe [m]	Beschreibung	Geologische Interpretation	Feststoffproben
0.0 – 0.4	Sand, leicht kiesig, siltig, dunkelbraun, humos, durchwurzelt	Ober- und Unterboden	
0.4 – 1.30	Sand, siltig, leicht kiesig, beige-hellbraun	Moräne	FS3.1 (0.4 – 1.0 m)
1.30 – 2.10	Sand, kiesig, leicht siltig, steinig bis dmax = 11 cm, Blöcke dmax = 38 cm, hellbraun		FS3.2

Bemerkungen: Baggerschlitz stabil, keine Wasserzutritte

- Die Feststoffprobe FS3.1 entspricht schwach verschmutztem Material (T-Material). Überschreitungen des maximal zulässigen Grenzwerts werden für Quecksilber festgestellt. Wir gehen davon aus, dass die relevante Belastung bis in eine Tiefe von rund 0.6 m reicht.

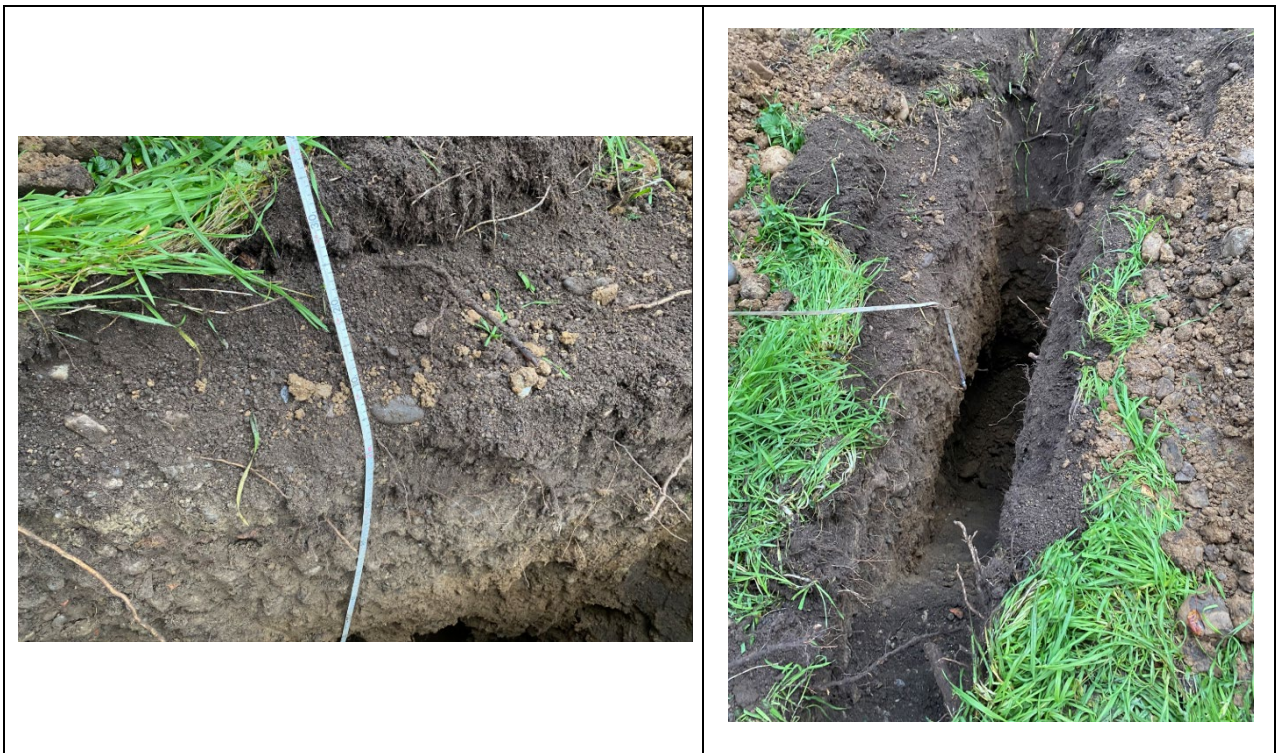
Baggerschlitz BS4/22 (Auftrag Nr. 13422)			
Datum: 16.12.2022		Koordinaten: 2'599'902.6, 1'202'840.4	Höhe: ca. 522 m ü. M.
Aufnahme: N. Brand MSc Geograph			
Tiefe [m]	Beschreibung	Geologische Interpretation	Feststoffproben
0.0 – 0.2	Feinsand, dunkelbraun, durchwurzelt	Oberboden	
0.2 – 0.4	Sand, kiesig (gerundet), sitig, hellbraun, Ziegelbruchstücke bis 2 gew.-%	künstliche Auffüllungen	
0.4 – 1.2	Kies, stark siltig, hellbraun	Moräne	FS4.1 (0.4 – 1.0 m)
1.5 – 2.2	Kies, sandig, steinig (Ø bis 21 cm), braun		FS4.2

Bemerkungen: Baggerschlitz stabil, keine Wasserzutritte

- Die in BS01/22 aufgeschlossenen künstlichen Auffüllungen erweisen sich als unverschmutztes Material.
- Das in BS04/22 aufgeschlossene künstliche Auffüllmaterial muss aufgrund mineralischer Bauabfälle hingegen als schwach verschmutzt klassiert werden.

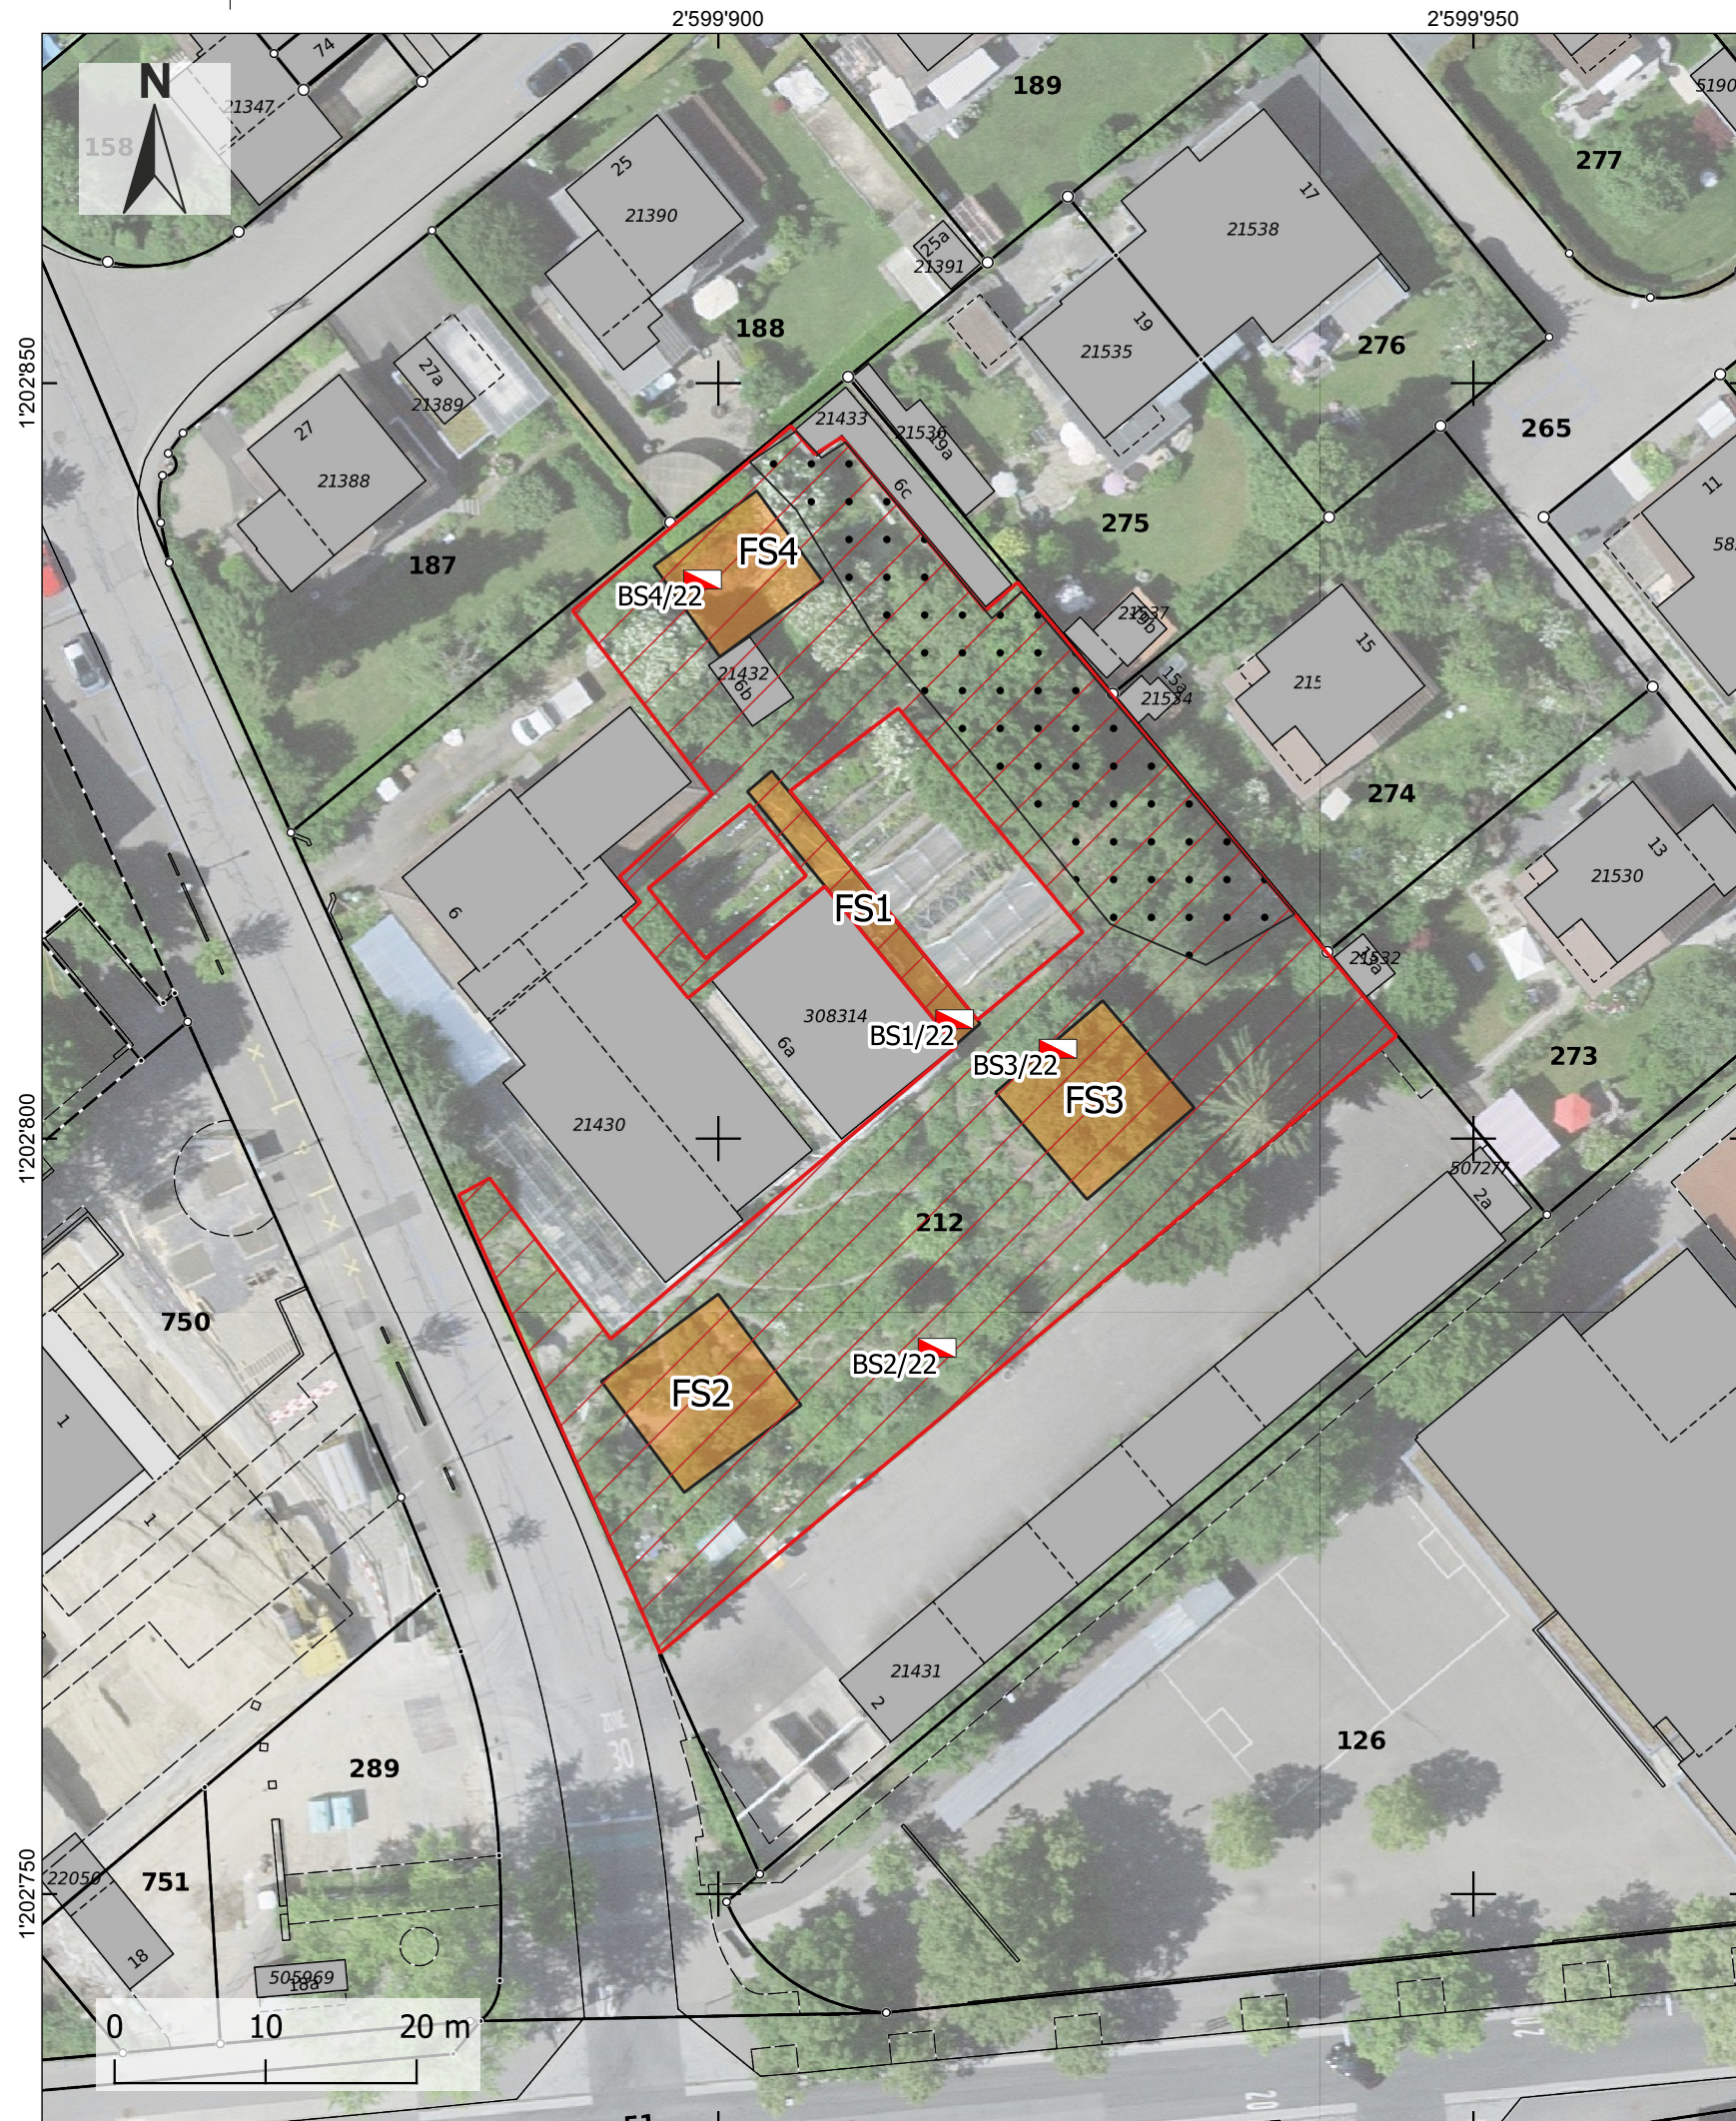
Probenahmeplan, 1:500

Probenahmeplan

Die Flächenmischproben wurden am 18. Oktober 2022 bei trockener Witterung entnommen. Weitere Angaben, inkl. Fotos zu den Proben finden sich in Anhang 2. Die Lage der entnommenen Proben ist im Probenahmeplan in Anhang 4 ersichtlich.

Die Baggerschlitze wurden am 1. Dezember 2022 bei trockener Witterung durchgeführt. Dabei wurden je zwei Mischproben aus unterschiedlichen Tiefen entnommen. Weitere Angaben zu den Baggerschlitzen finden sich in Anhang 3. Die Lage der Sondierungen ist im Probenahmeplan in Anhang 4 ersichtlich.
